Questo file deriva da una vecchia discussione pubblicata su VOL nel 2003

"Come riparare i graffi su una ET3 e vivere felici"

Inviato da Largo...Ciospel! il 27-Dec-03 alle 09:51 PM

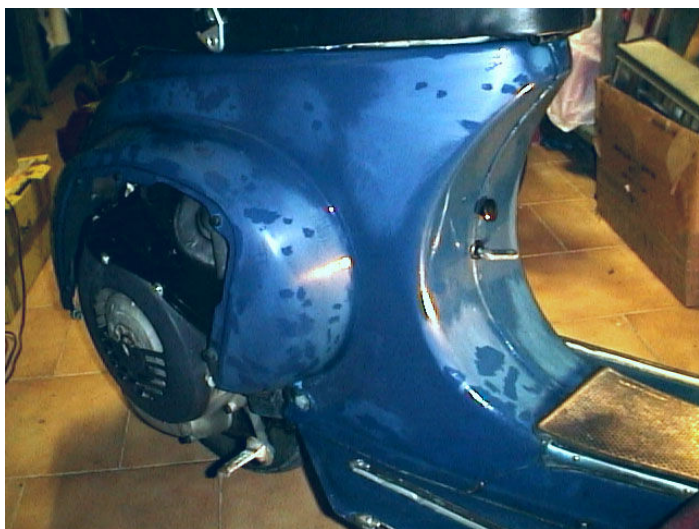
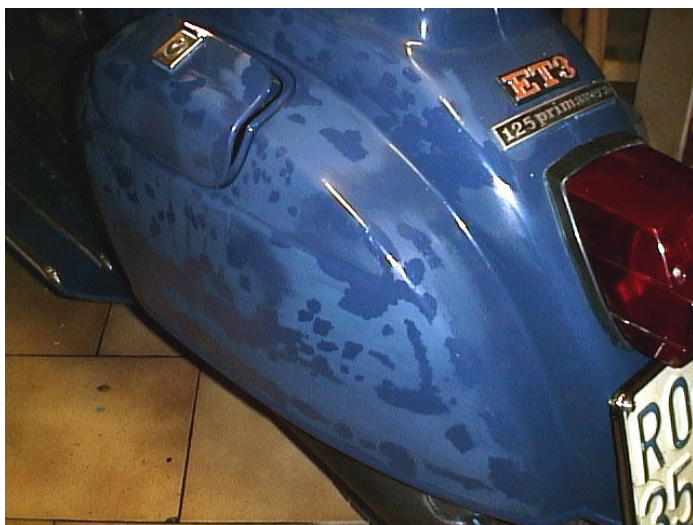
Dopo una breve ricerca ho trovato un'ottima occasione di una Vespa ET3 125 Primavera del 1982. Il problema maggiore di questa Vespa era la presenza, praticamente ovunque sulla carrozzeria, di buchetti e graffi causati da un uso molto campestre, evidentemente...

Allora armato di buona pazienza mi sono messo lì a levigare tutti questi buchi e graffi con carta grana 1000 e 2000, poi accurato lavoro di pennellino con vernice Palinal, su tutto lo scudo e il parafango e soprattutto sulle due pance laterali...

- Lavaggio e lucidatura preliminare per portare al colore piu' possibile originale la Vespa, con pasta abrasiva, quella che si vuole.
 - Carteggiatura con carta ad acqua con la 2000 sui buchi e i graffi piu' superficiali, prima a 1000 e poi a 2000 sui graffi piu' consistenti fino a smussare quasi a zero il bordo. E' soprattutto questo il trucco per avere un buon risultato finale.

- Dopodiche' con pennellino "0" da carrozzai di buona (o ottima) qualità, qui non risparmiate mi raccomando, e vernice non diluita alla Nitro di buona qualità e mano precisa e **POCHISSIMA** vernice alla volta, stendere il piu' possibile la tinta sul buco o sul graffio levigato.

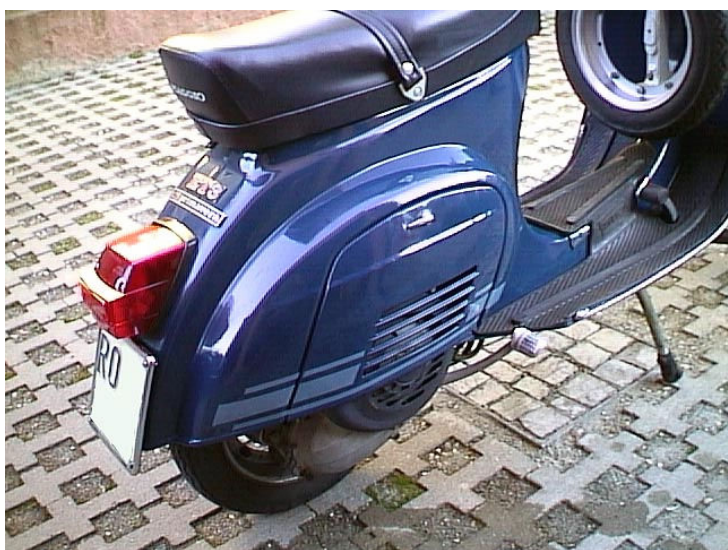
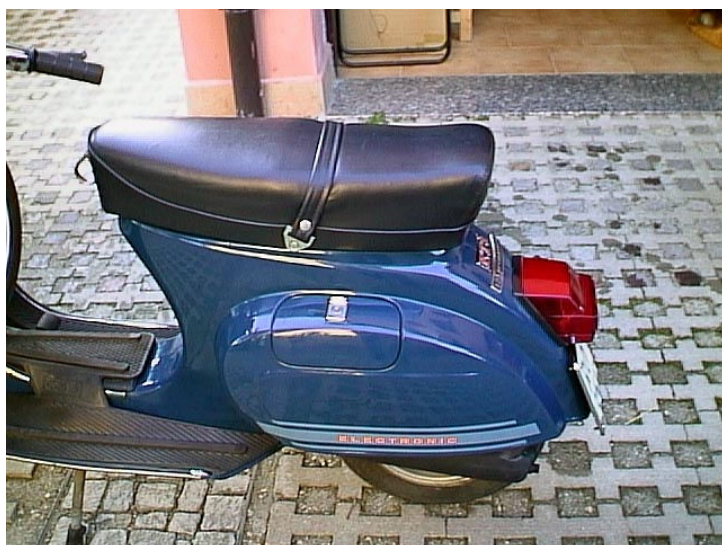
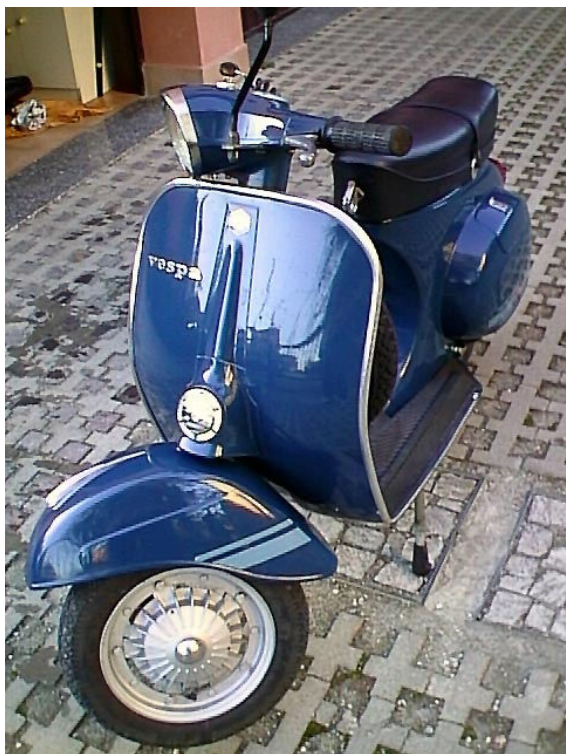
E dopo una settimana di delicato lavoro, il risultato è questo:

Se si lavora con del criterio, aloni proprio non se ne vedono e il risultato e' come si vede in foto.

Dopodichè ho ripristinato la carrozzeria nel suo quasi stato originale grazie ad un lavoro combinato di pasta Cromar, pasta abrasiva Mirage Arexons, seguito da Finish Polish della 3M e passata finale con lo Shado, sempre della Arexons.

- Attendere 24 ore per la completa essiccazione dei ritocchi. Se serve, ripassare una seconda mano e ovviamente riaspettare 24 ore. Poi passare nell'ordine: energiche passate di: - pasta abrasiva Cromar (consigliata) o Arexons

- Finish Polish della 3M (un prodotto adatto proprio per ritocchi o per correggere sbavature e/o colature)
 - per ripristinare la normale lucentezza d'origine (o quasi) il normale Shado della Arexons.
